**А К Т**  
**ТЕХНИЧЕСКОГО СОСТОЯНИЯ**  
**ОБЪЕКТА КУЛЬТУРНОГО НАСЛЕДИЯ**

№ ДКН-16-44-1040/8

объект культурного наследия федерального значения  
"Усадьба, XVIII-XIX вв. – Флигель, 1902 г., арх. Микини П.К",  
г. Москва, ул. Старая Басманная, д. 19, стр. 16

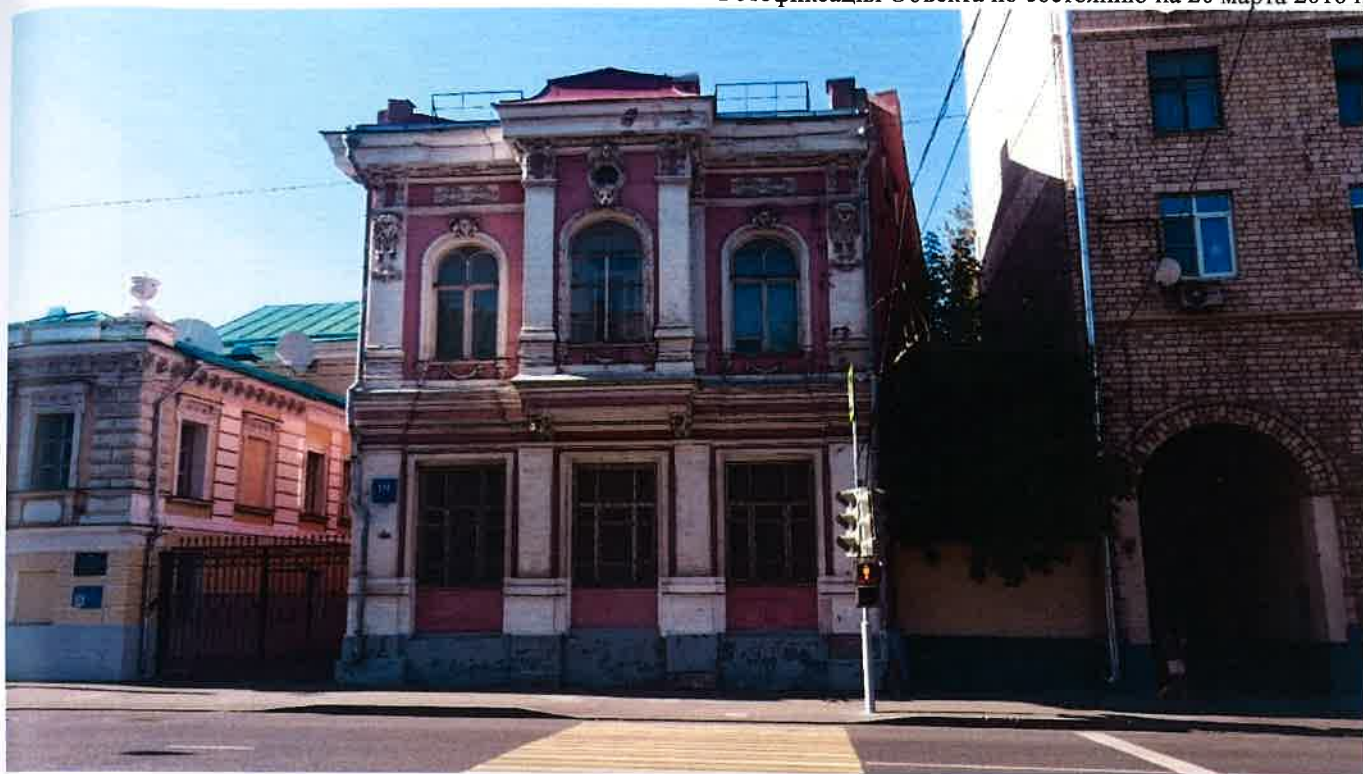
Фото № 1. Вид фасада с южной стороны.

**на фасадной части, в уровне второго этажа устроен эркер, который декорирован маскаронами с изображением львиных масок и женских головок. Окна с полуциркульным завершением обрамлены лепными наличниками. Фасад здания визуально разделен полуколоннами. Здание завершено широким лепным карнизом.**

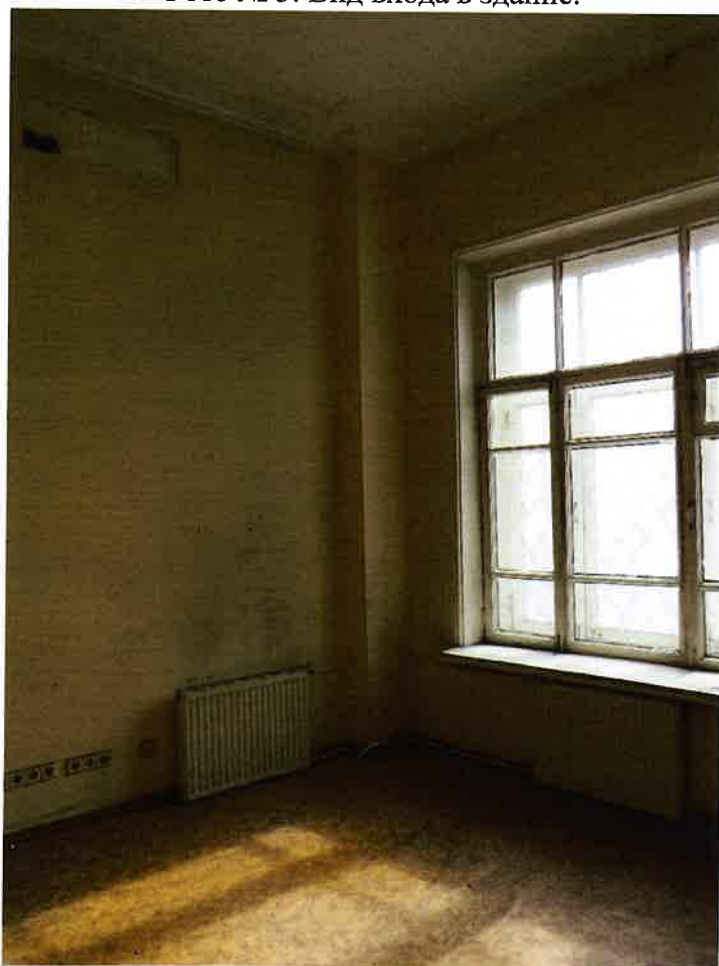
Фото № 4. Вид внутренних помещений первого этажа.

**удовлетворительное. Историческая планировочная структура и отделка интерьеров утрачены.**
