# **ОБЩИЙ ПЕРЕЧЕНЬ ТРЕБОВАНИЙ**

## **ко всем проектируемым и строящимся объектам**

### **Судостроительного комплекса «Звезда»**

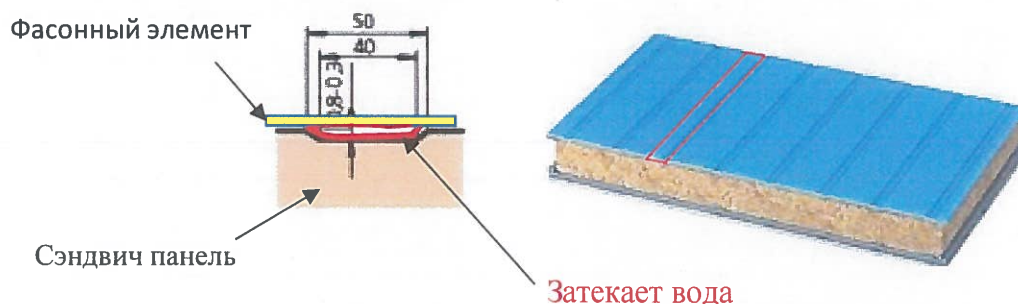
1.3.2. В процессе эксплуатации зданий обнаружено негерметичное примыкание в местах стыковки сэндвич панелей, наличие зазоров и щелей, в результате чего возникают протечки и мостики холода (подтверждено обследованием Блока корпусных производств).

Место образования возможных протечек указано в разрезе и обозначено красным цветом на изображении ниже:

- Предусмотреть использование качественных герметизирующих материалов. Из опыта эксплуатации ЗиС, использование герметика в месте примыкания нащельников, отливов и подобных фасонных элементов не

обеспечивает герметичность узла, так как со временем герметик высыхает и растрескивается, в следствии чего, вода свободно попадает в узел и в помещение.

- При разработке и выполнении узлов учесть ребристость сэндвич-панелей при креплении фасонных элементов (сэндвич-панели негладкие), в целях исключения образования дополнительных мест протечек

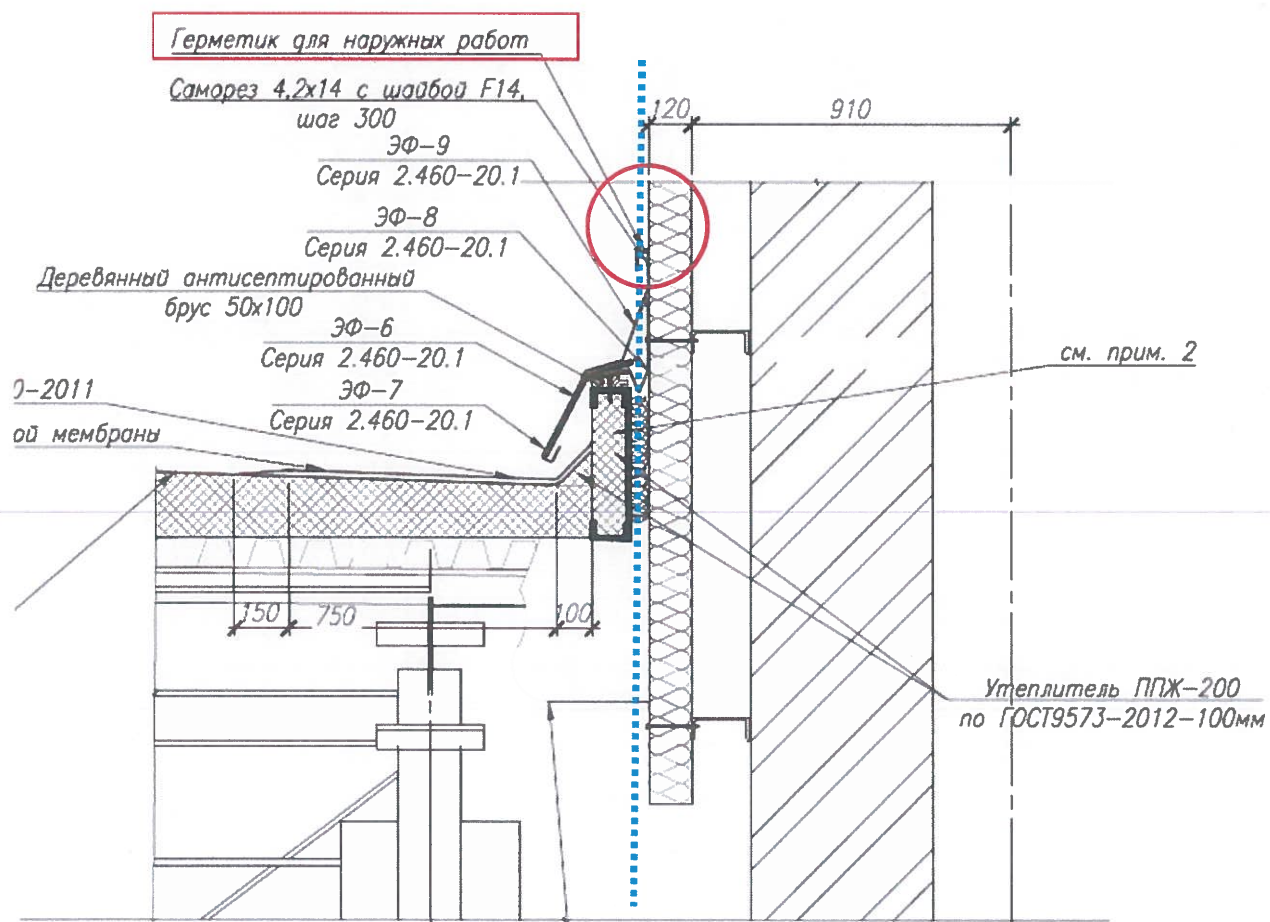
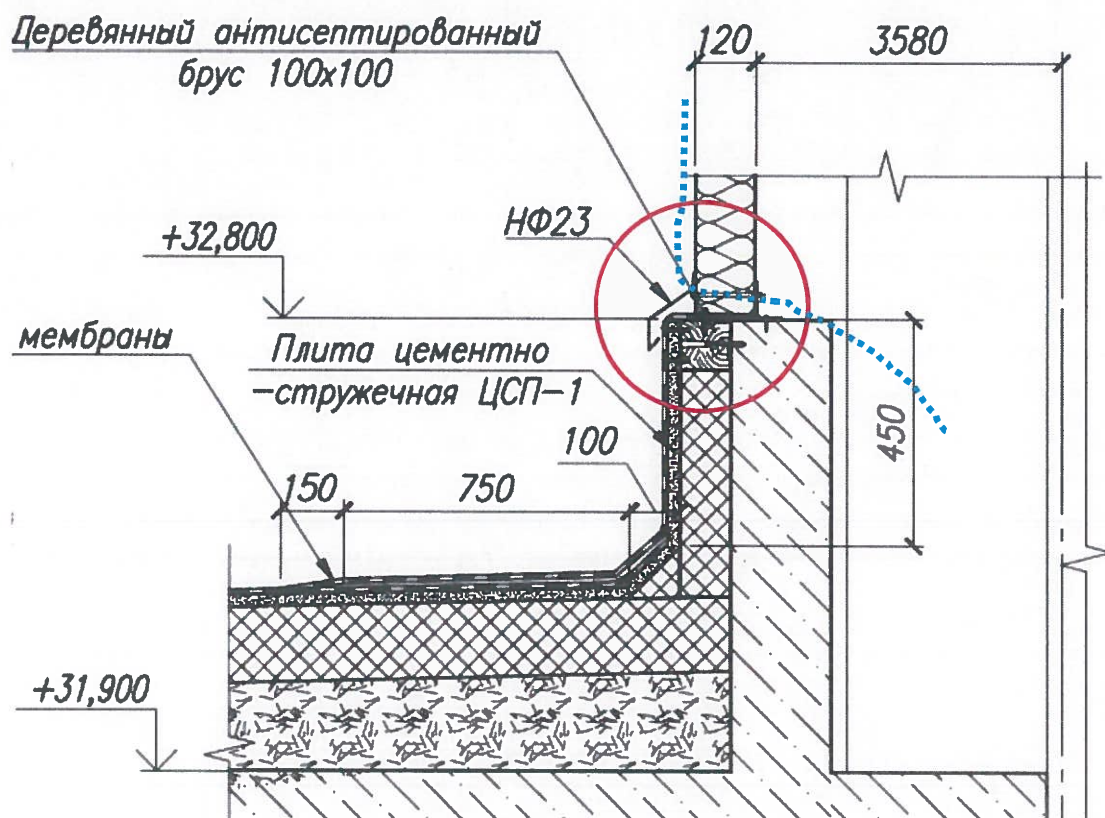
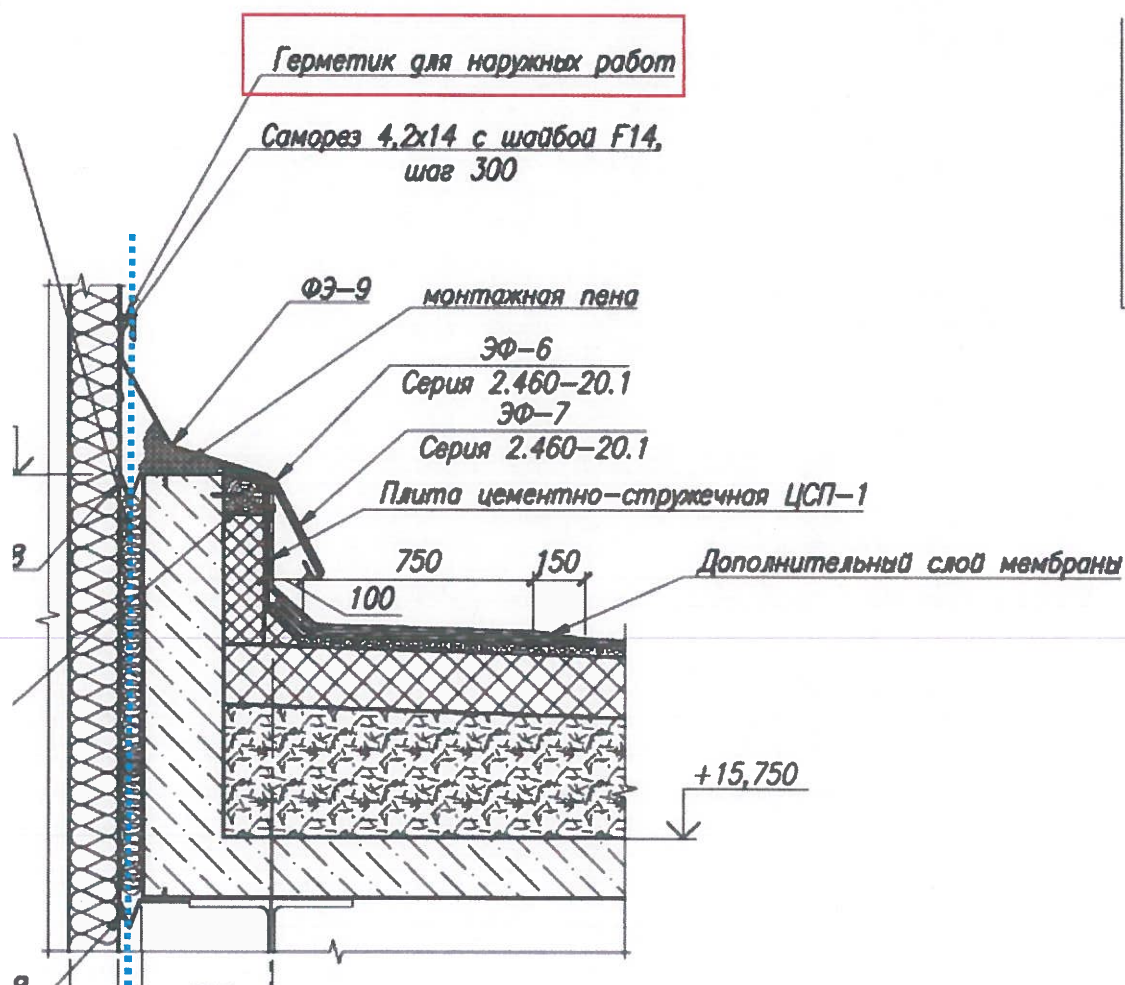
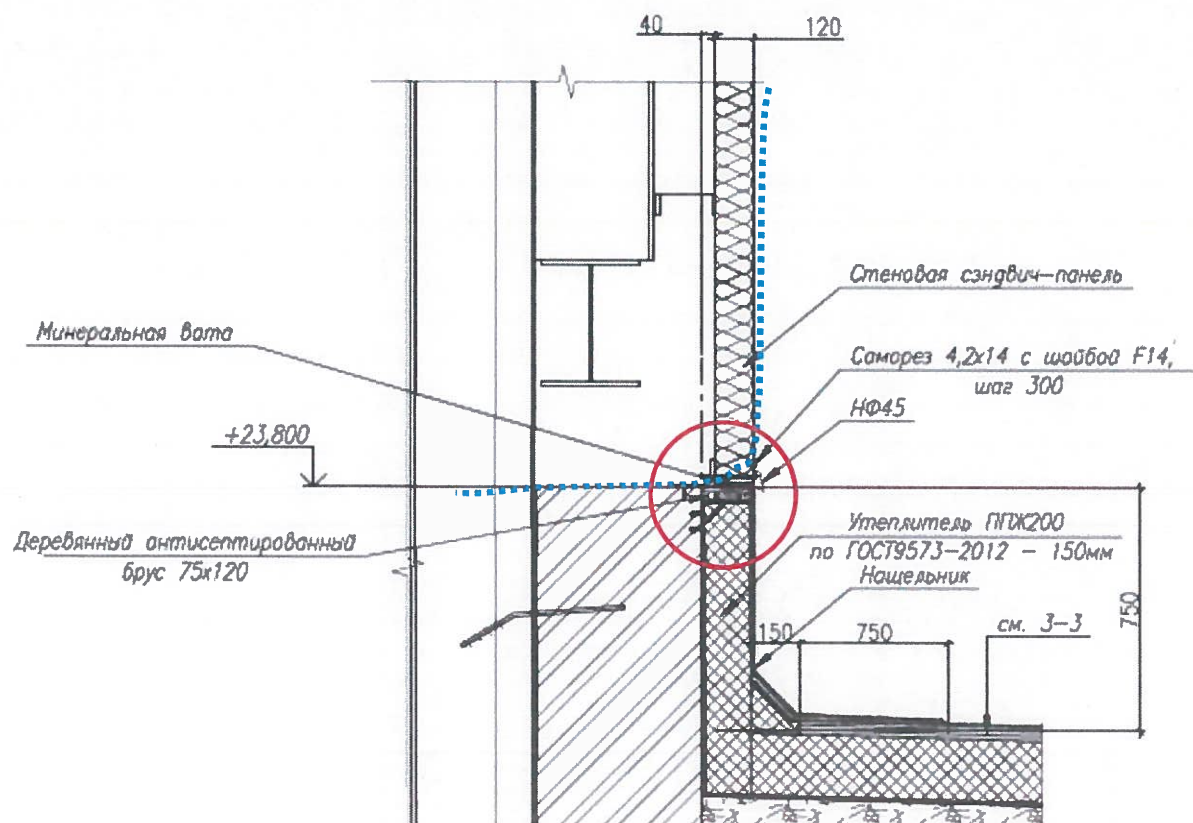
### Узлы примыкания стен и кровли

Конструкции узлов, с указанием мест затекания воды, показана далее по тексту, узлы взяты из рабочей документации по объектам II очереди строительства ССК «Звезда».

- ..... - движение воды входе дождя
- - место протекания (не герметичное)

1.3.3. В рабочей документации разработать решения (узлы) примыканий, с учетом обеспечения их герметичности и защиты от дождевых осадков:

- горизонтальных, вертикальных швов между сэндвич-панелями, угловых элементов;
- элементов стен (карнизы, отливы, фундаменты, кровли) с примыканиями их к сэндвич-панелям, ограждающих конструкций, на предмет их герметичности, для предотвращения появления течей и мостиков холода;
- оконных и дверных блоков (в том числе, откосы) к сэндвич-панелям (в существующих административно-бытовых пристройках Блока корпусных производств и Окрасочных камерах, в местах примыкания окон со стенами возникают множественные протечки).

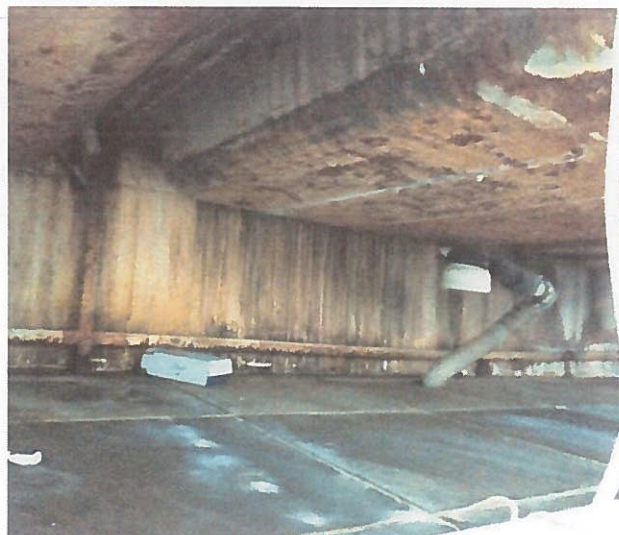
2.1. В душевых исключить устройство душевых поддонов, по следующим причинам:

- образование плесени под конструкцией поддона;
- образование коррозии на конструкции поддонов;
- трудоемкость обслуживания и уборки в местах размещения душевых поддонов.

Взамен устройства душевых поддонов запроектировать конструкцию пола с требуемым уклоном, систему водоотвода и сантехнические перегородки.

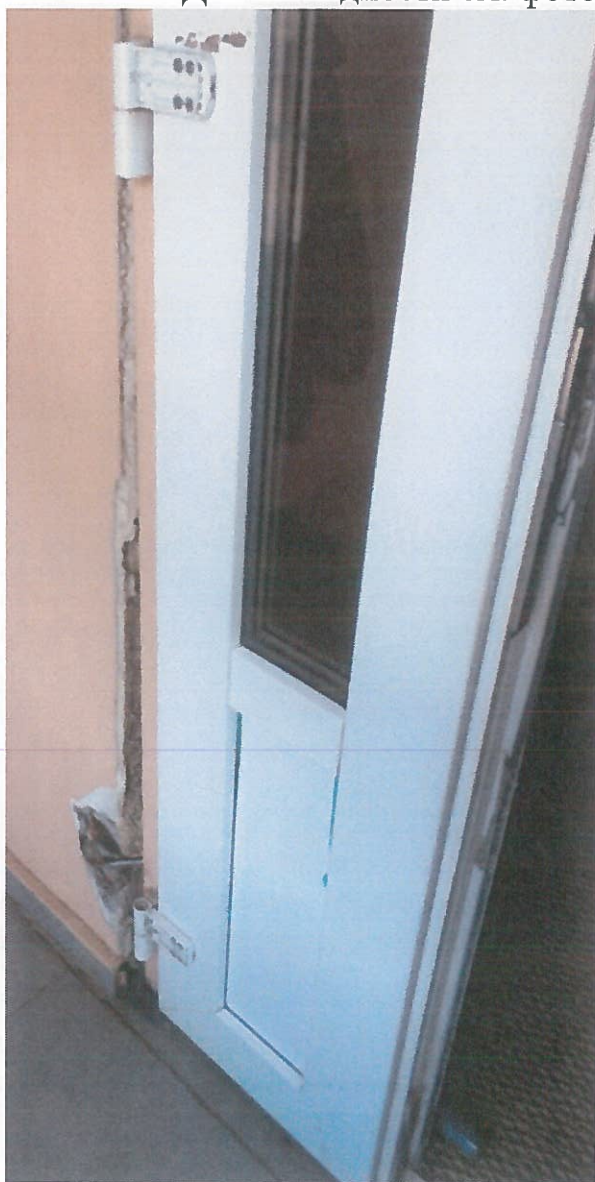
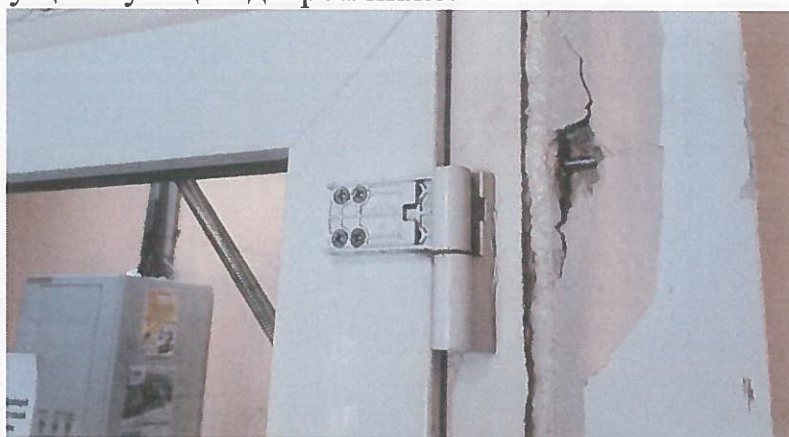
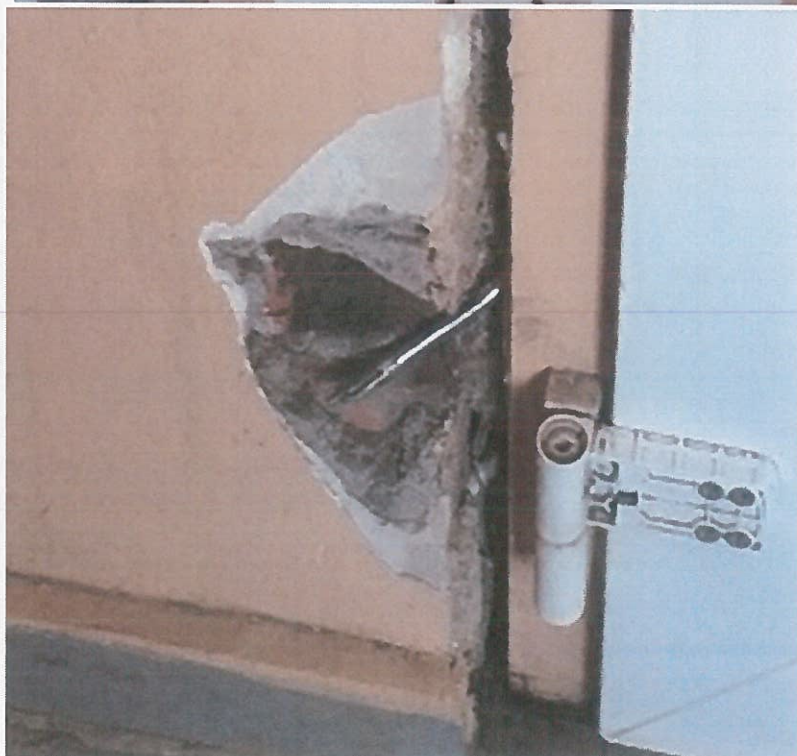
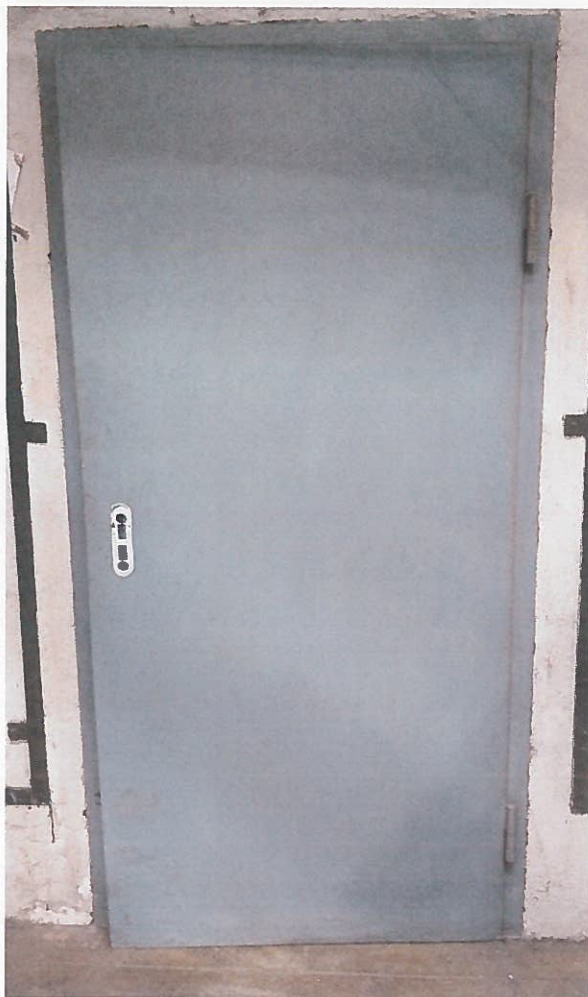
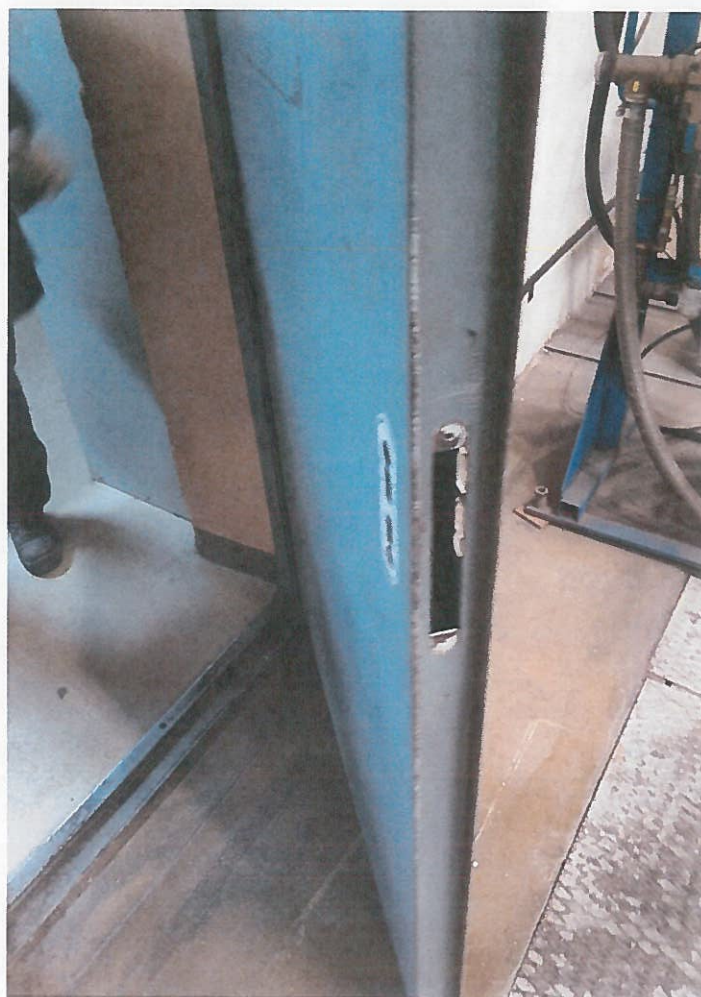
Исходя из опыта эксплуатации дверей в местах с высокой проходимостью выявлено:

- Выход дверной коробки из плоскости стены;
- Перекос дверного полотна;
- Выход из строя дверной ручки
- Обрушение подвесного потолка возле двери при отсутствии доводчика.

Для наглядности см. фото существующих дверей ниже:

2.2. В местах с большой проходимостью (коридоры, входные группы, тамбуры вестибюли и т.п.) запроектировать алюминиевые двери, приняв максимально прочную конструкцию, предусмотреть не менее 3-ех петель, дверную ручку в форме скобы с жестким креплением и качественные доводчики. Крепление дверной коробки к стене предусмотреть максимально прочными и жестким.

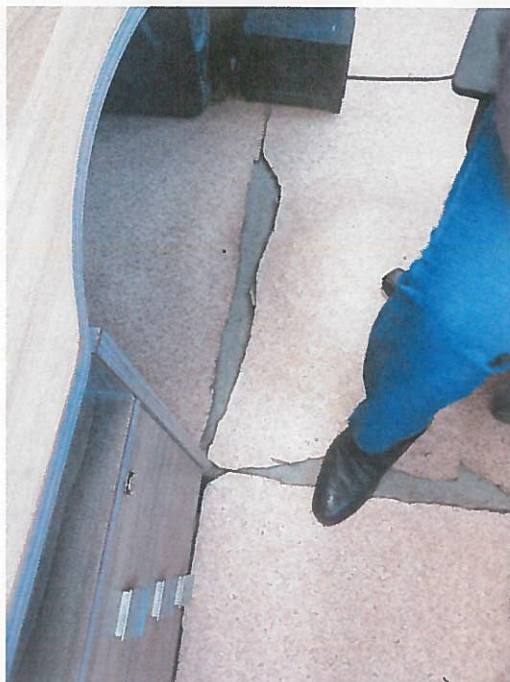
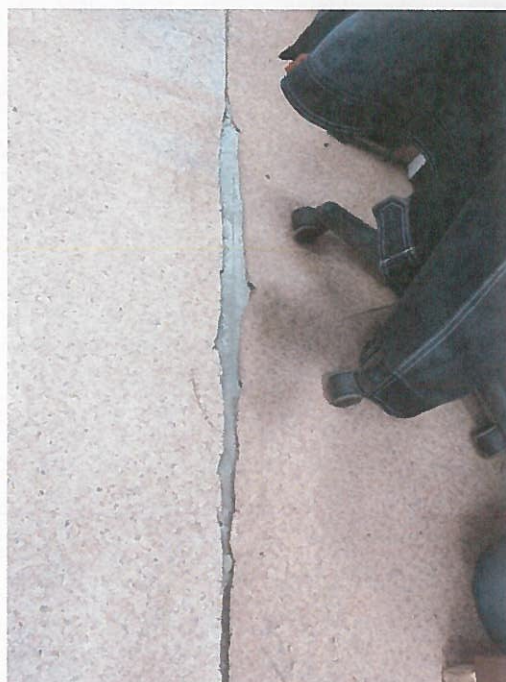
3.6. При устройстве линолеума в качестве напольного покрытия предусматривать прижимные планки в местах стыков полотен линолеума, ввиду последствий, зафиксированных фото:

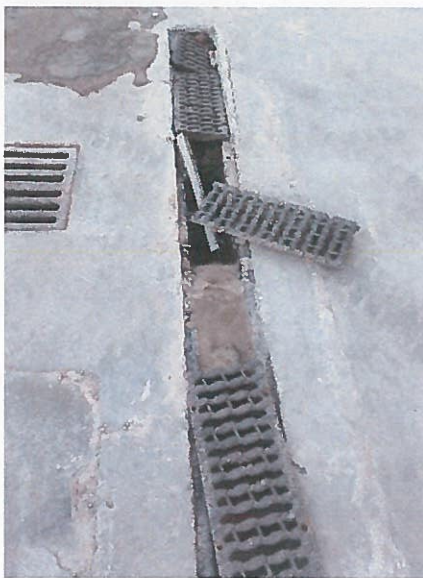
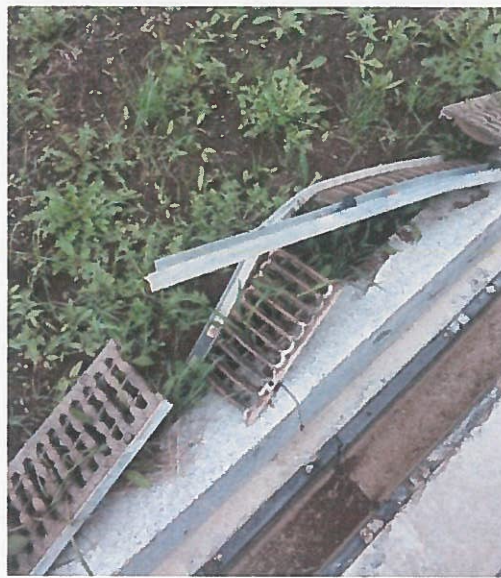
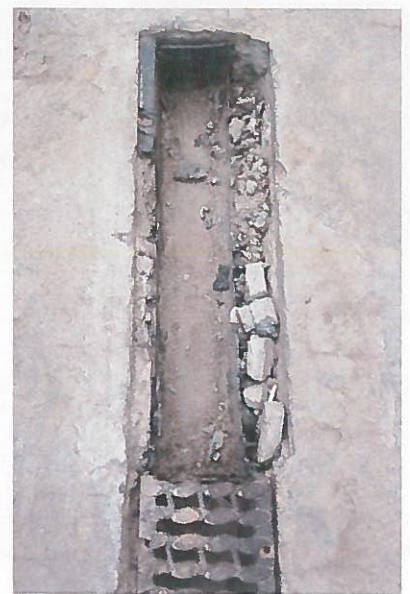
4.2. Запроектировать конструкцию уличного водоотводного лотка с обеспечением простоты демонтажа (снятия) решеток без разрушения самой конструкции или со свободным опиранием решетки. В существующих конструкциях дорог и в проектах применена конструкция водоотводного лотка «Profi Plastik» DN200 H322-E600». Исходя из опыта эксплуатации данного типа водоотводных лотков, винтовое крепление решеток затрудняет обслуживание лотков по следующей причине: со временем винты и резьбовое соединение корродируют, что приводит к трудностям демонтажа (съемы) решеток, а в некоторых случаях невозможности снятия решеток без разрушения как самой решетки, так и резьбового соединения в лотке. Для наглядности прилагаем фотографии демонстрирующих текущее состояние существующих водоотводных лотков системы «Profi Plastik» DN200 H322-E600» вдоль БКП:

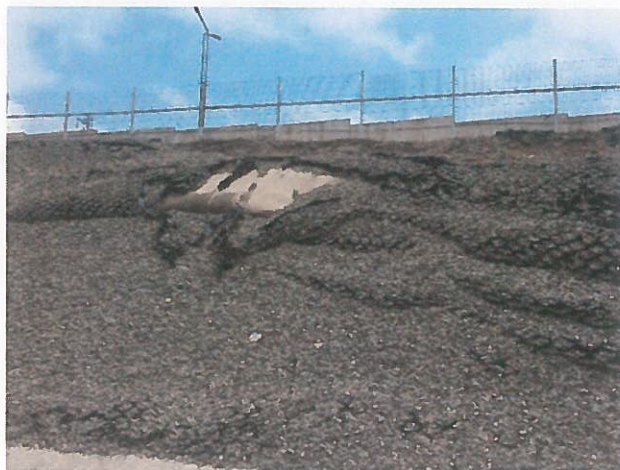
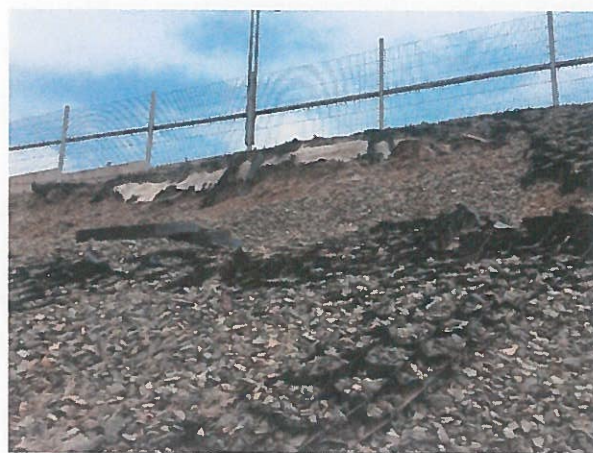
4.4. Запроектировать иное решение по укреплению и формированию откосов на территории ССК, ввиду следующих дефектов у существующих конструкций:

- повреждены крепления откоса за тех. навесом и окрасочными камерами.
- разрыв объемной георешётки, крепления выдернуты из грунта,
- разрыв геотекстиля, оползание насыпного грунта и самого откоса.
